KARTA REJESTRACYJNA TERENU, NA KTÓRYM WYSTĘPUJĄ RUCHY MASOWE ZIEMI

1. Numer ewidencyjny: 0 4 - 1 5 - 0 4 2 - 1 3 3 2 2 7

| 12. Inne dane lokalizacyjne:<br>Złotoria, ul. Wiśniowa 6, 8 i ul. Toruńska 85 // działki: nr 16/2, 16/3, 16/4, 385, 18/4, 384 i 308/4 | | | |

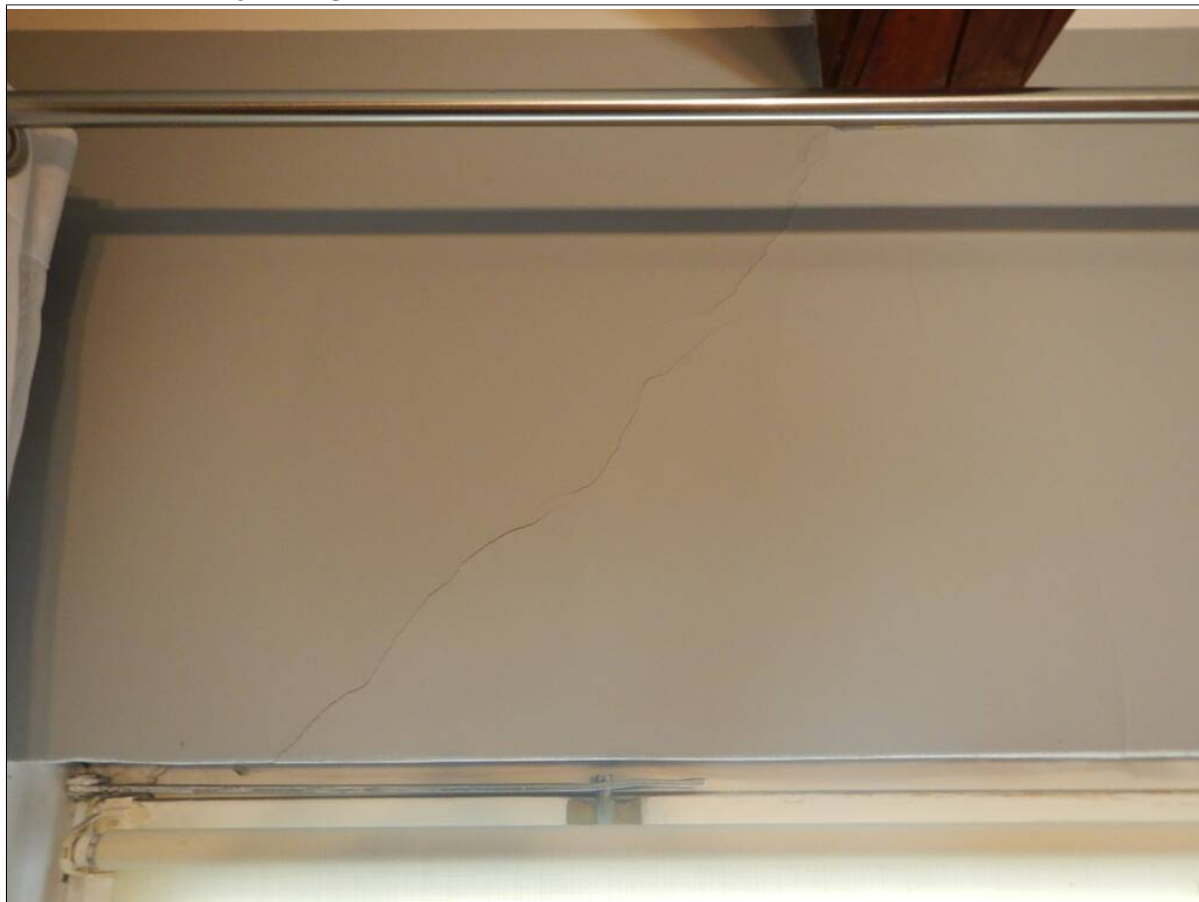
| b. Zabudowa:<br>ul. Wiśniowa 6 - skośne spękania nad framugą okna i ścianach wewnątrz budynku mieszkalnego (Fot. 9, Fot. 10)-precyzyjne określenie bezpośredniego związku powstania szczelin z ruchem mas kolidujących wymaga dalszych obserwacji i badań, - spękany chodnik/wylewka betonowa na podwórzu - uszkodzone ogrodzenie ul. Wiśniowa 8 -spękany chodnik/wylewka betonowa na posesji (Fot. 5) -deformacja ogrodzenia (Fot. 6) ul. Toruńska 85 -uszkodzone betonowe schodki na skarpie(Fot. 7) -uszkodzone ogrodzenie (Fot. 2) | b. Zabudowa:<br>budynki mieszkalne i gospodarcze, ogrodzenia na ulicy Wiśniowa 6, 8 i 10 i Toruńskiej 85 |

Fot. 9 Skośne spękanie nad ramą okna w mieszkaniu, ul. Wiśniowa 6 (Mianowski, 2022)

- ul. Wiśniowa 6: Uszkodzone ogrodzenie (Fot. 1), spękania na chodniku/wylewce betonowej prowadzącej do budynku mieszkalnego. Skośne spękania nad ramą okienną i ścianach wewnątrz budynku (Fot. 9, Fot. 10)-precyzyjne określenie bezpośredniego związku powstania szczelin z ruchem mas koluwalnych wymaga dalszych obserwacji i badań. Rozwój osuwiska(skarpy głównej) wymusił zmianę lokalizacji blaszanego garażu (Fot. 3).
- ul. Wiśniowa 8: Uszkodzenie ogrodzenia i chodnika (Fot. 4, Fot. 5, Fot. 6) oraz deformacja powierzchni terenu (podwórka) poniżej budynku mieszkalnego (obniżenie o około 0,5 m wg relacji mieszkańców)
- ul. Toruńska 85: Uszkodzenie (częściowe zniszczenie) ogrodzenia (Fot. 2) oraz betonowych schodów (płyty) w strefie skarpy wtórnej (południowo wschodnia część osuwiska) (Fot. 7).

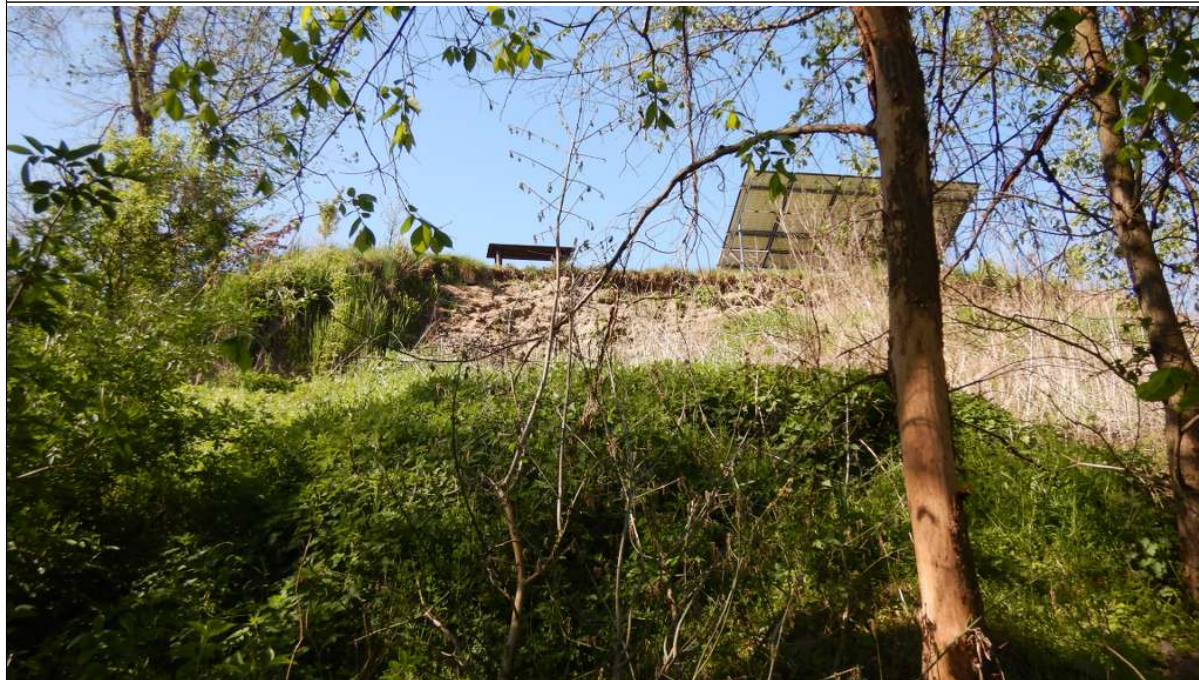
Koluwium poniżej skarpy głównej (maj, 2023)

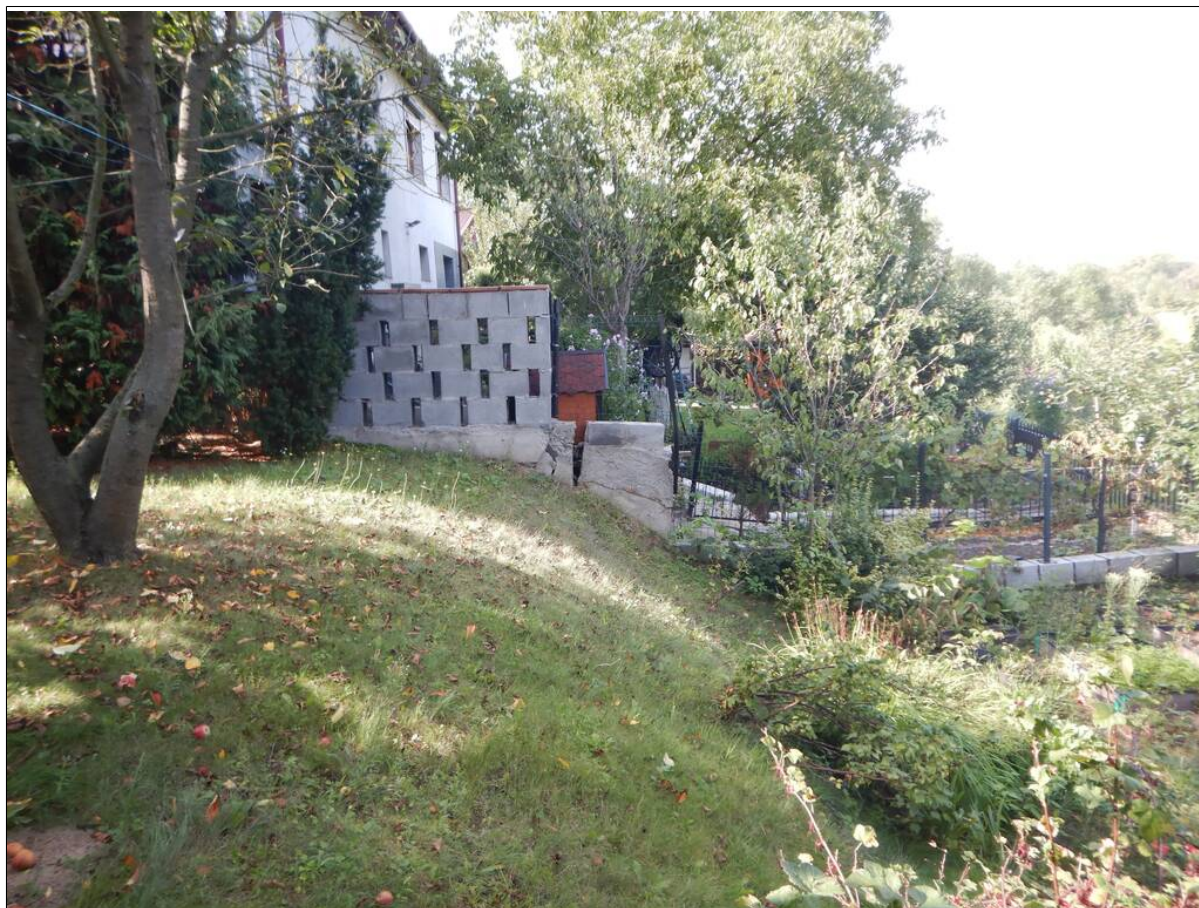
Fot. 6 Deformacja ogrodzenia, między ul. Wiśniową 6 a 8 (Mianowski, 2022)

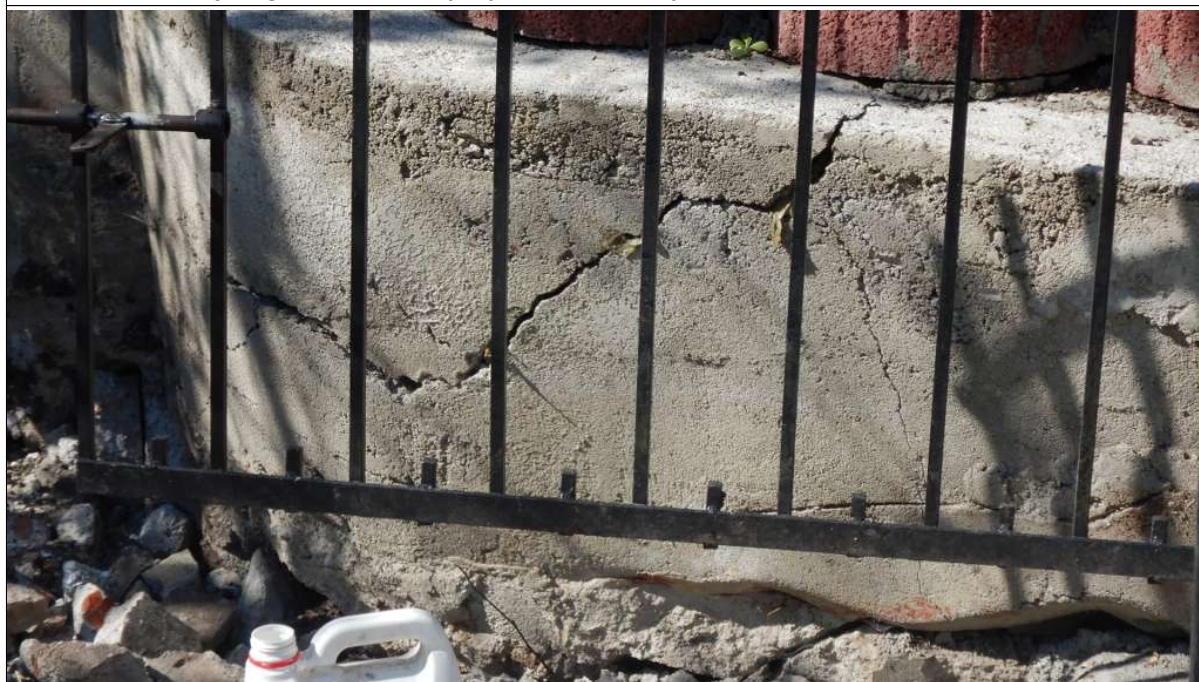
Uszkodzony betonowy murek w obrębie posesji (maj, 2023)

Zmniejszenie osuwiska w części północno-zachodniej; potwierdzenie ciągłej aktywności całej formy (nowe spękania i uszkodzenia murków, betonowych schodów) wynikającej głównie z podcinania czoła osuwiska przez Drwęcę. Wydaje się, że najbardziej optymalnym rozwiązaniem ograniczenia aktywności osuwiska jest przesunięcie głównego nurtu Drwęcy poprzez wybudowanie 2-3 ostróg w korycie. Dzięki temu siła erozji bocznej rzeki nie będzie koncentrowała się na strefie czołowej osuwiska.

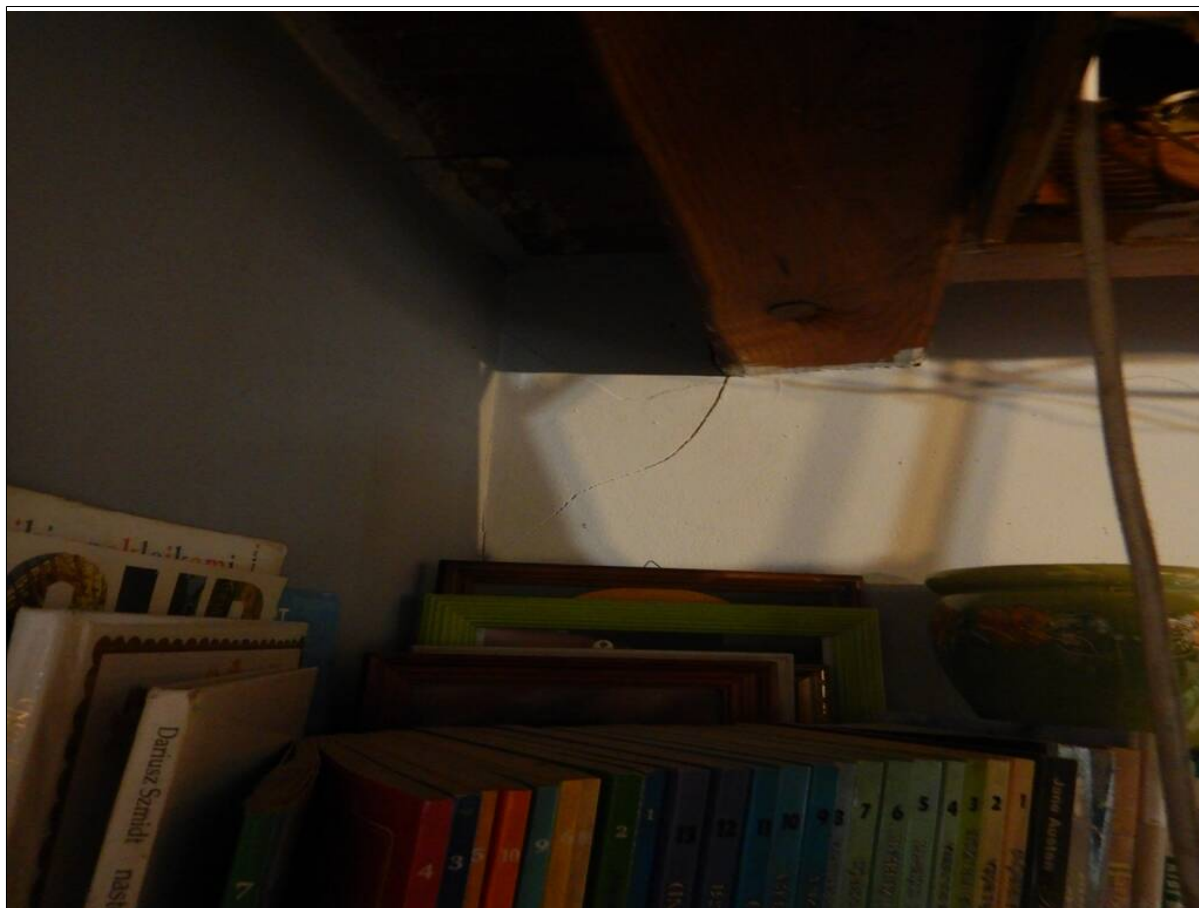
Fot. 10 Spękania na ścianie w mieszkaniu, ul. Wiśniowa 6 (Mianowski, 2022)

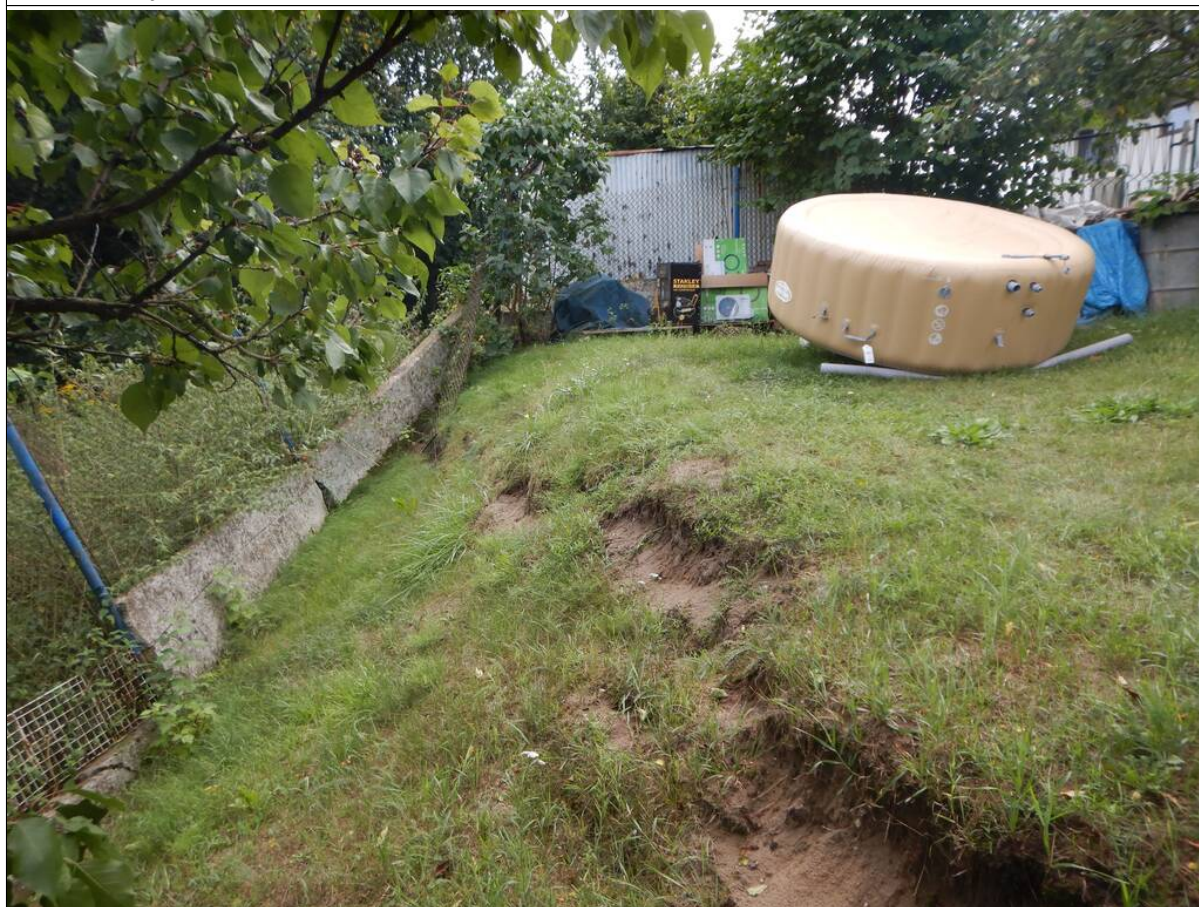
| 6. Krótki opis:<br><p>Osuwisko obejmuje południowy fragment skarpy zakola rzeki Drwęcy. Obszar osuwiska w całości jest aktywny, o czytelnych granicach. Skarpa główna jest wyraźna („świeża”), o dobrze widocznym przebiegu, dużym nachyleniu (~70°) i wysokości do 2 m (Fot. 1, Fot. 3, Fot. 8). Nie stwierdzono spękań powyżej. Skarpy boczne są mniej czytelne, a w dolnej części znacznie zerodowane. Materiał koluwalny stanowią głównie czwartorzędowe utwory klastyczne: piaski i żwiry z niewielkim udziałem gleby oraz gruntów antropogenicznych (gruz, piasek, odpady). Koluwium osuwiska schodzi do koryta rzeki. W centralnej części na powierzchni koluwium występują piaszczysto – żwirowe osady spływowe z dodatkiem gleby. W dolnej (południowo wschodniej) części osuwiska przebiega wyraźna skarpa wtórna o długości kilku metrów (Fot. 7), pod którą występuje najbardziej nierówna powierzchnia koluwium z wyraźnymi nabrzmieniami i progami akumulacyjnymi. W centralnej części osuwiska na linii zwierciadła wody (niski poziom wód), w spągu utworów piaszczysto- żwirowych widoczna jest wychodnia utworów gliniastych, prawdopodobnie glin zwałowych (Fot. 11). Gliny te mogą stanowić płaszczyznę poślizgu dla wyżej zalegających utworów piaszczysto – żwirowych i jeśli tak jest to szacowana miąższość koluwium może wynosić od 2 do 5 m. W wyniku ponownych prac terenowych w 2023 r. (Grabowski D., Mianowski R.) osuwisko to zostało zmniejszone i ograniczone do części południowo-wschodniej (część północno-zachodnia została uznana za silnie erodowane zbocze doliny Drwęcy).</p> | | | |

Fot. 1 Uszkodzone ogrodzenia oraz skarpa główna, ul. Wiśniowej 6 (Mianowski, 2022)

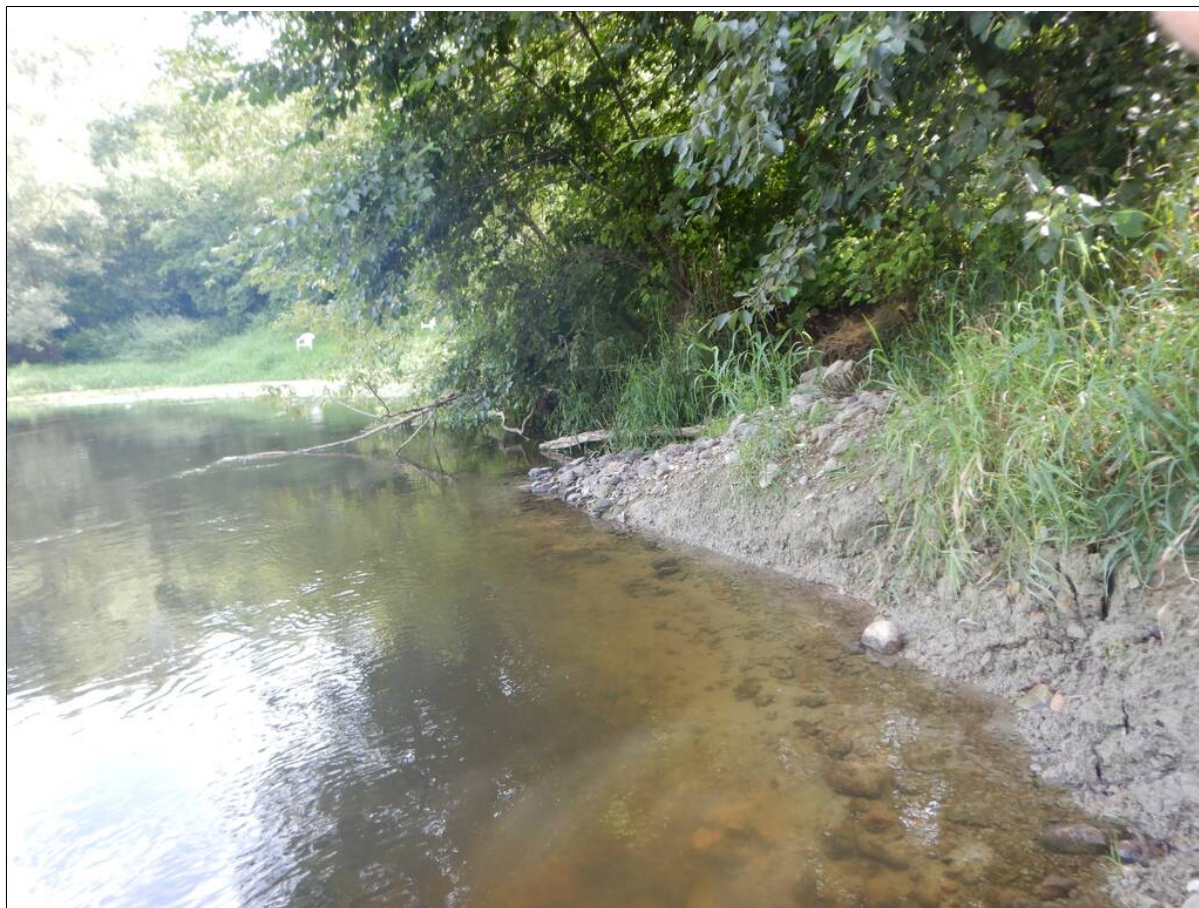
Fot. 11 Wychodnia glin zwałowych nad rzeką Drwęża, ul. Toruńska 85 (Mianowski, 2022)

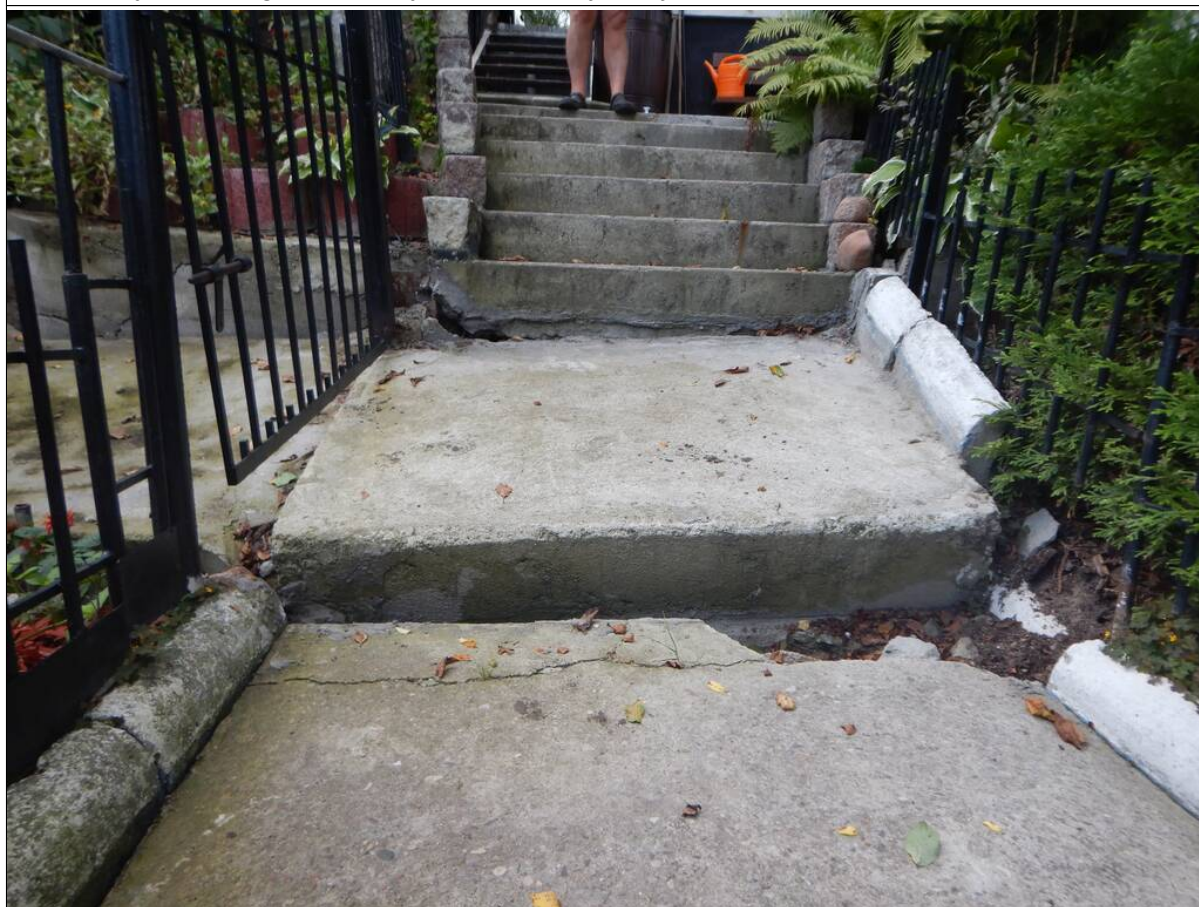
Fot. 5 Uszkodzony chodnik, ul. Wiśniowa 8 (Mianowski, 2022)

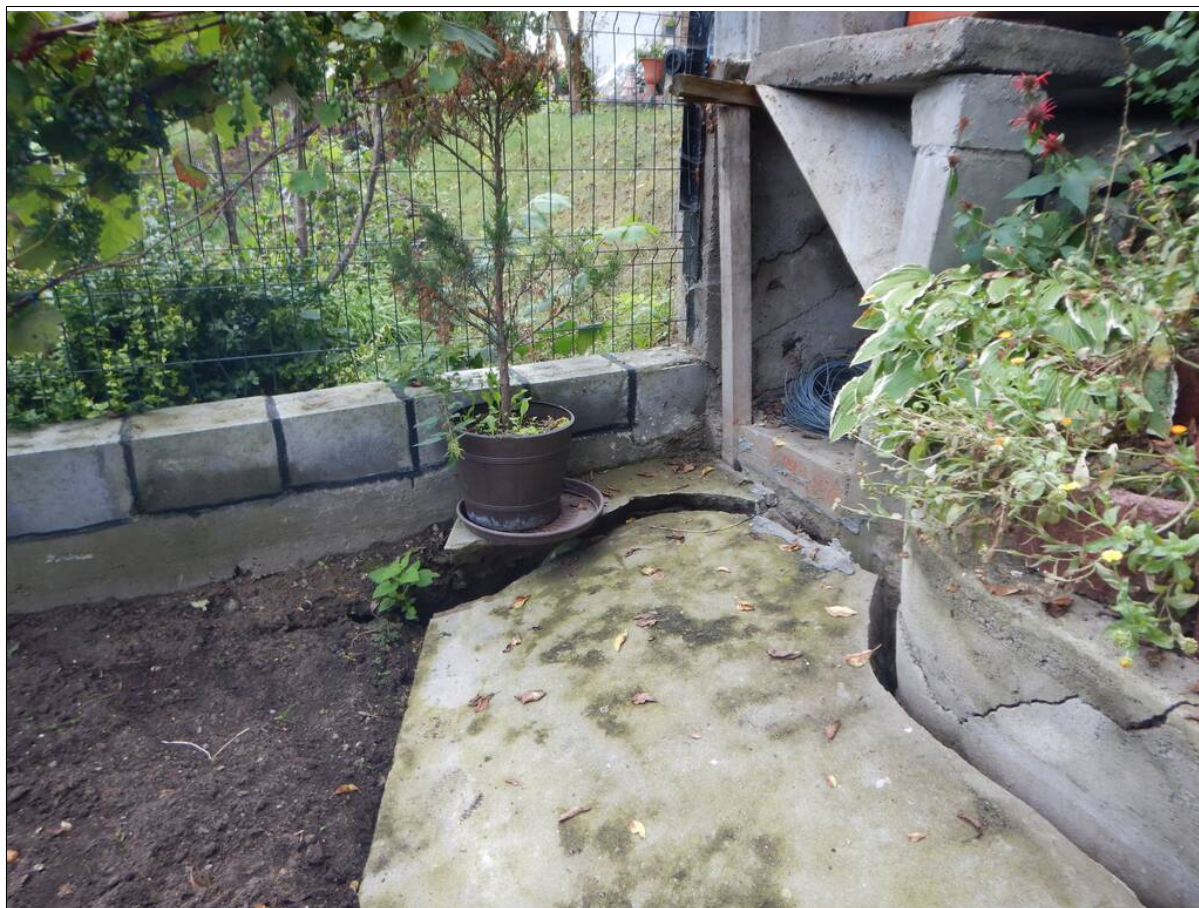
Fot. 4 Uszkodzony chodnik, ul. Wiśniowa 8 (Mianowski, 2022)

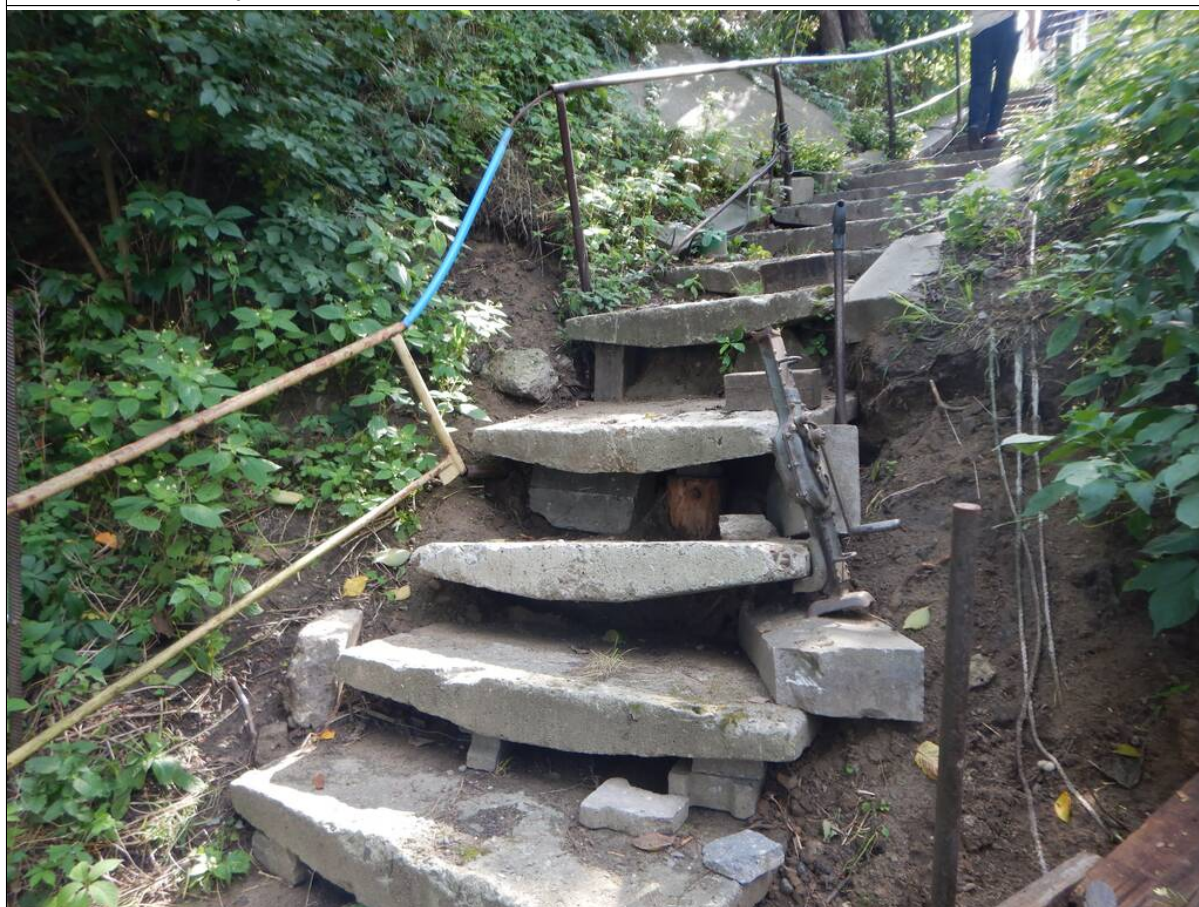
Fot. 7 Skarpa wtórna i uszkodzone schodki z betonowych płyt, ul. Toruńska 85 (Mianowski, 2022)

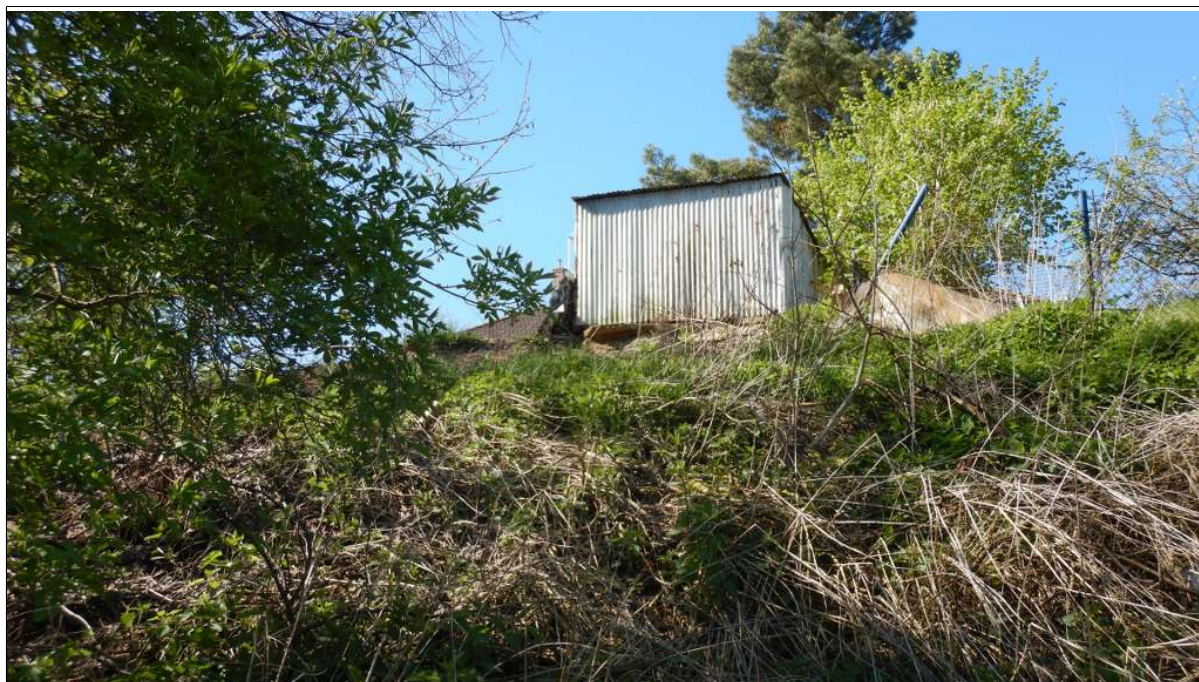
Skarpa główna osuwiska z blaszanym budynkiem gospodarczym tuż przy górnej krawędzi (maj, 2023)

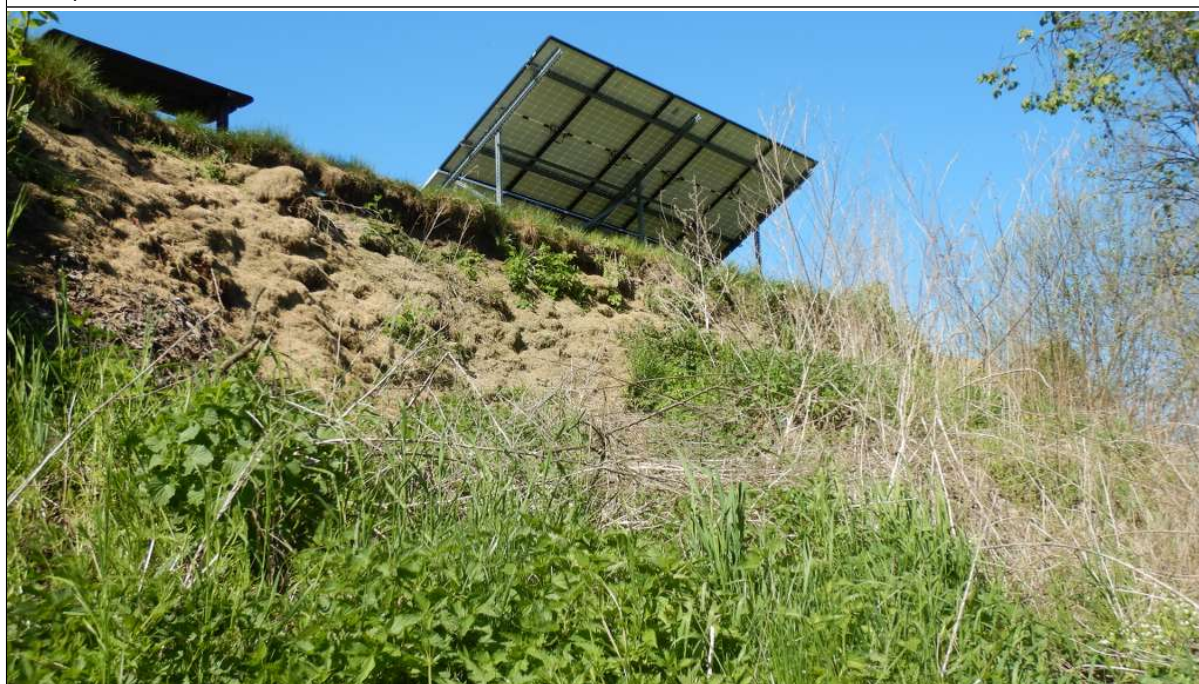
| tak | Opis: W południowo wschodniej części próba stabilizacji (właściciel posesji) - nadsypywanie strefy skarpy głównym gruntem antropogenicznym, naprawa pękniętych murków i betonowych schodów. |

Fragment skarpy głównej przykrytej materiałem antropogenicznym (maj, 2023)

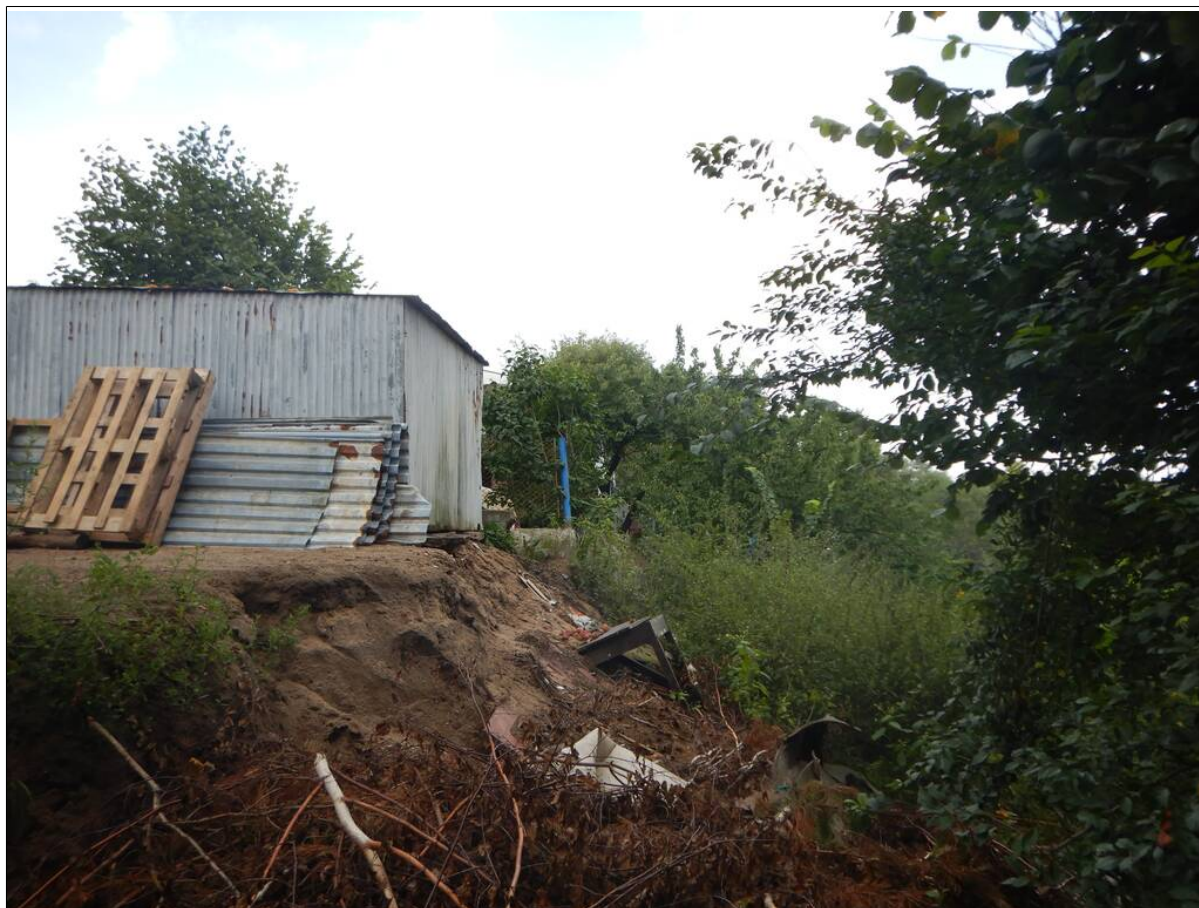
Fot. 3 Skarpa główna, między ul. Wiśniową 6 a Toruńska 85 (Mianowski, 2022)

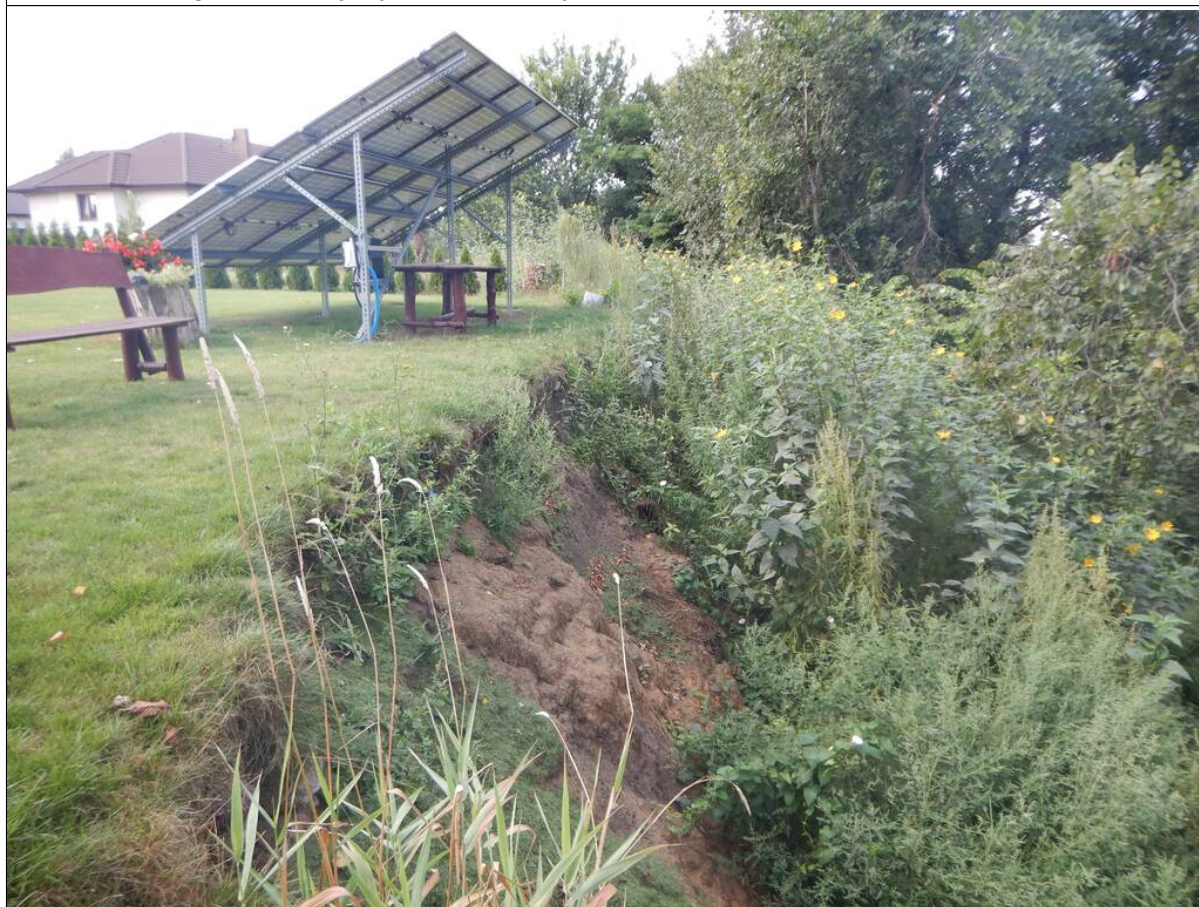
Fot. 8 Skarpa główna, ul. Toruńska 85 (Mianowski. 2022)

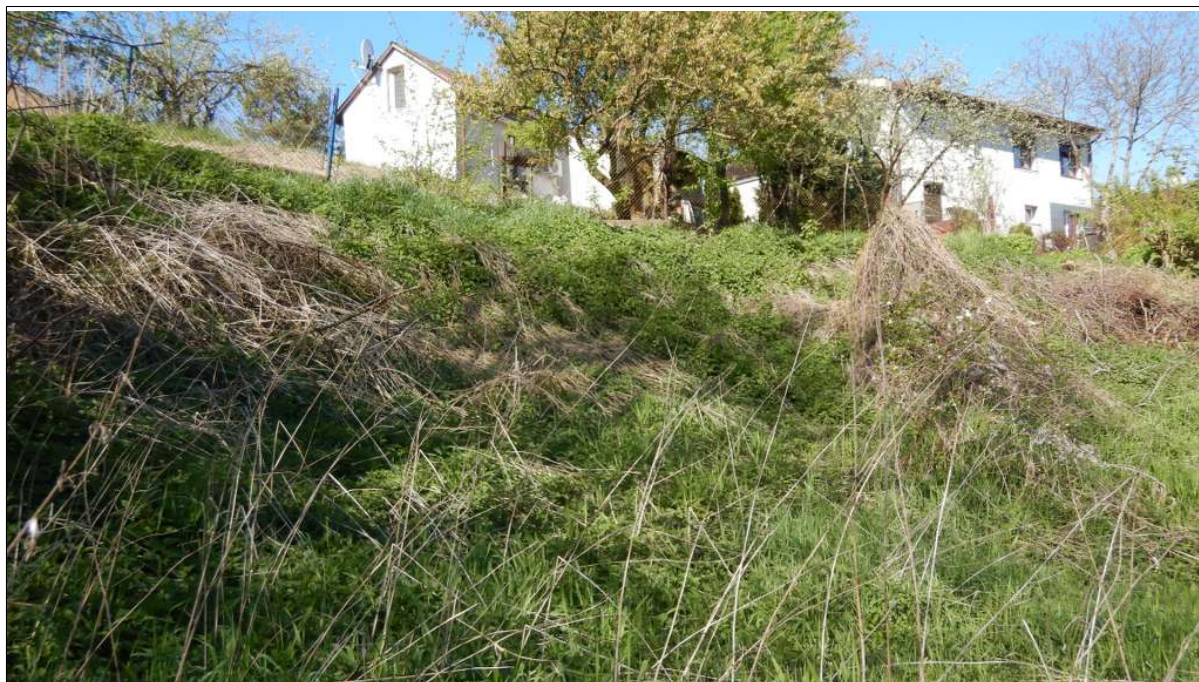
Skarpa główna osuwiska z budynkami w pobliżu górnej krawędzi (maj, 2023)

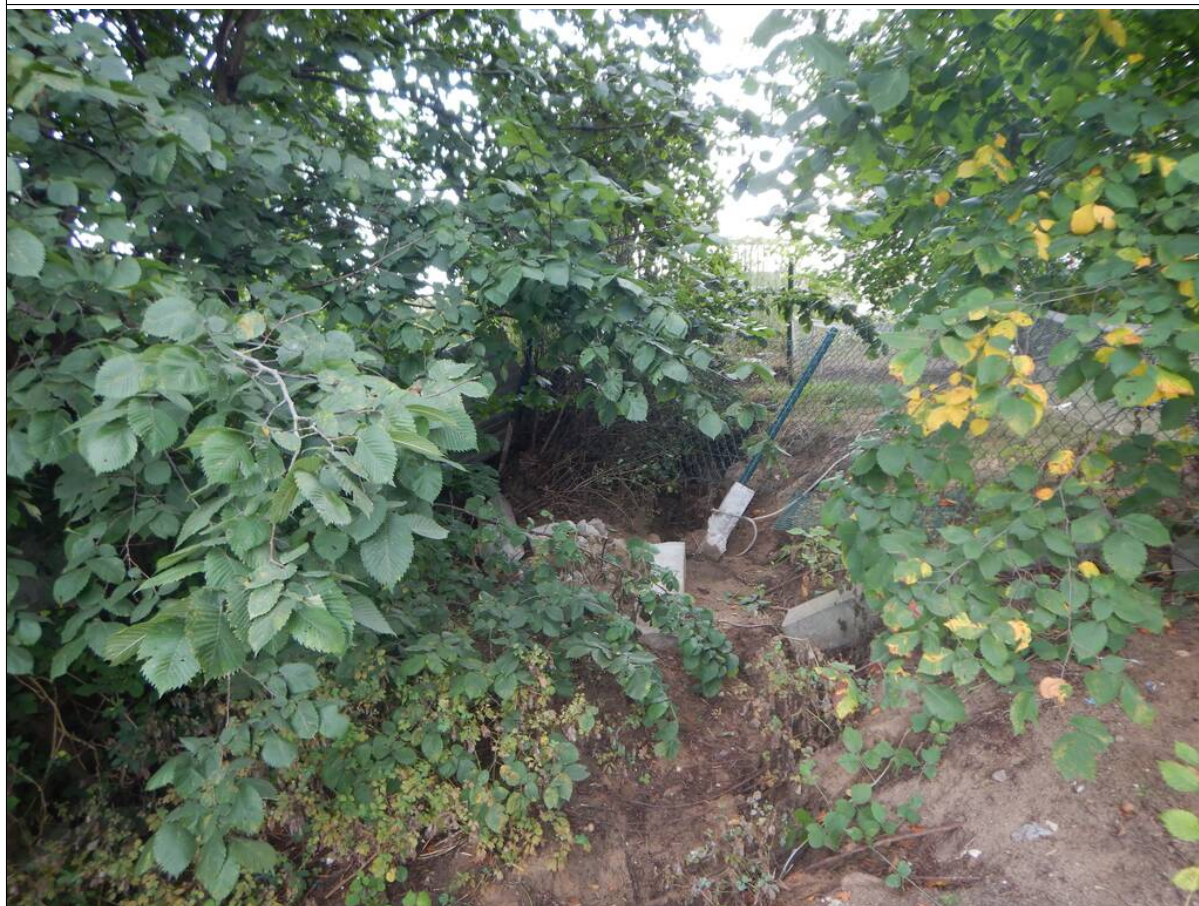
Fot. 2 Uszkodzone ogrodzenie, ul. Toruńska 85 (Mianowski, 2022)
